**COMUNE DI GARESSIO**

**"MANUTENZIONE IDRAULICA DEL TORRENTE NEVA E  
SISTEMAZIONE VERSANTE STRADA COMUNALE DI  
ACCESSO ALLA FRAZIONE CERISOLA"**

**PROGETTO DEFINITIVO - ESECUTIVO**

## **2. RELAZIONE TECNICA ILLUSTRATIVA**

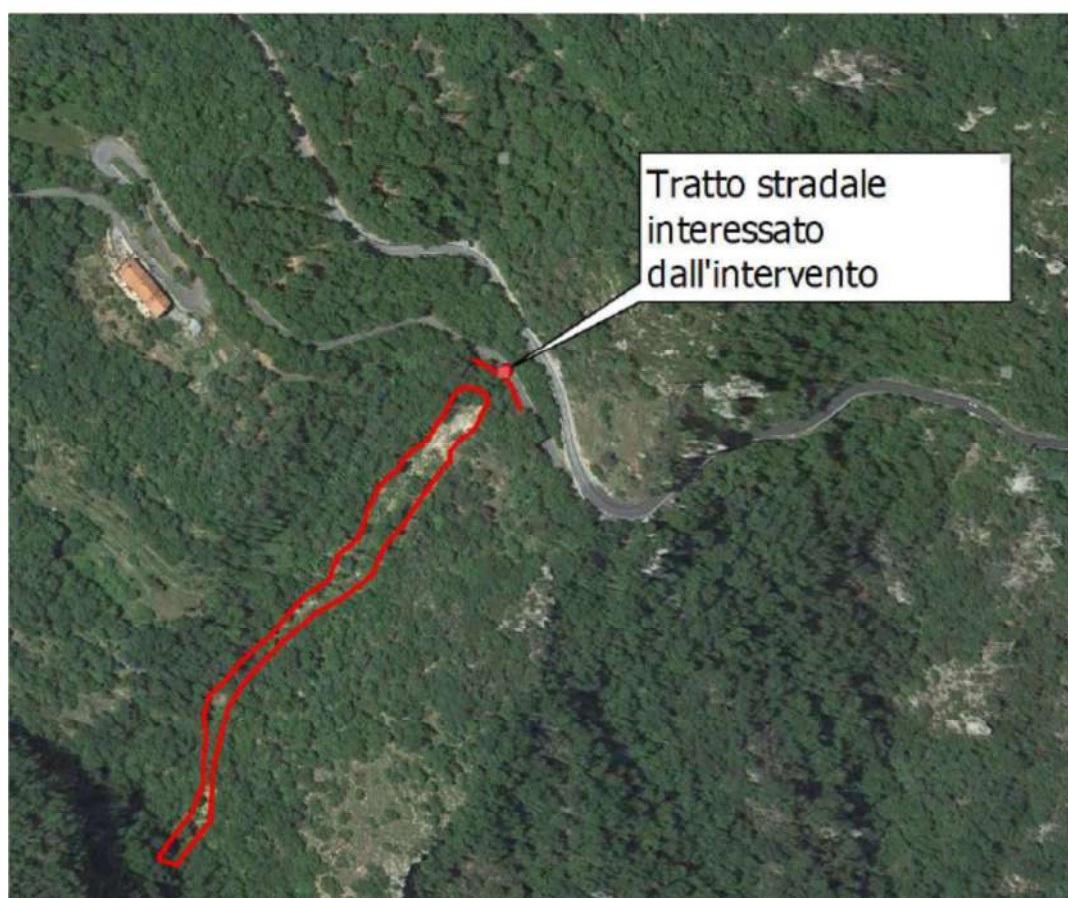
*Figura 2 (tratta da relazione geologica) - Vista planimetrica della traccia della zona di frana*

Gli eventi franosi e le colate di materiale hanno interessato un'area di versante collocata a valle del tratto stradale in questione (vedi *Figura 2*), provocando altresì cedimenti locali sull'opera esistente a contenimento delle scarpate. Si tratta di muri realizzati in pietra che sostengono il peso del terreno a monte e i carichi derivanti dal traffico veicolare.

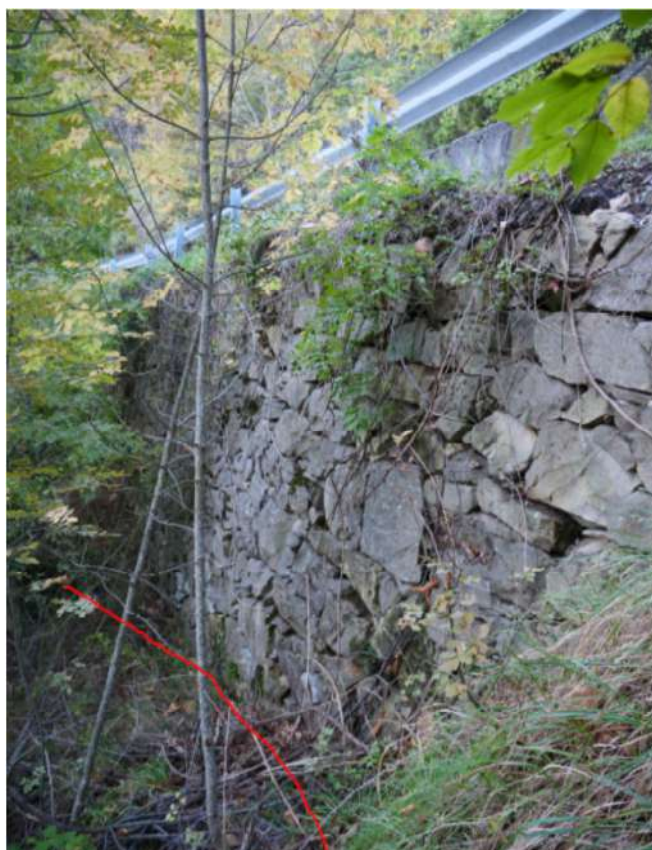
*Figura 3 (tratta da relazione geologica) - Vista del muro in pietra di sostegno della scarpata*

Il manufatto di sostegno e le scarpate risultano ricoperti da una vegetazione piuttosto fitta che attecchisce sullo strato di coltre superficiale detritica al disopra del substrato roccioso costituente il versante.

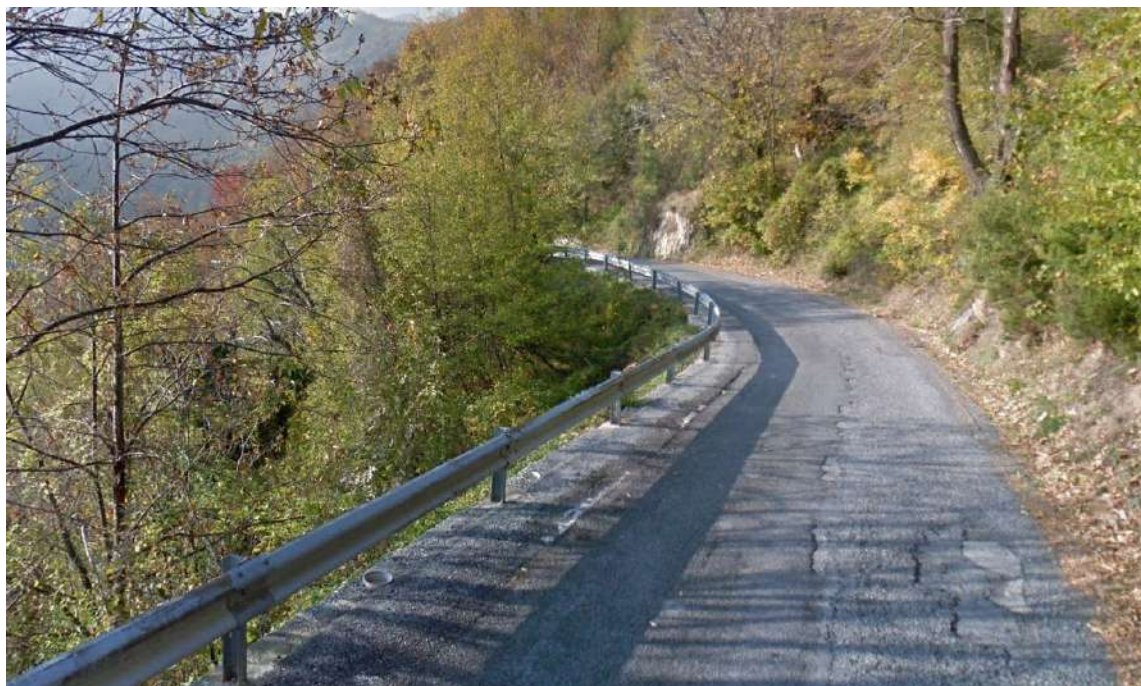
*Figura 4 (tratta da Google Earth) - Segni visibili del dissesto del manto stradale*

La strada comunale di accesso alle frazioni di Cerisola, avente larghezza mediamente di 5 m, presenta, per di più lato valle, alcuni segni di dissesto della pavimentazione, probabilmente, indice di movimenti gravitativi del terreno avvenuti a partire dalla base del muro esistente.

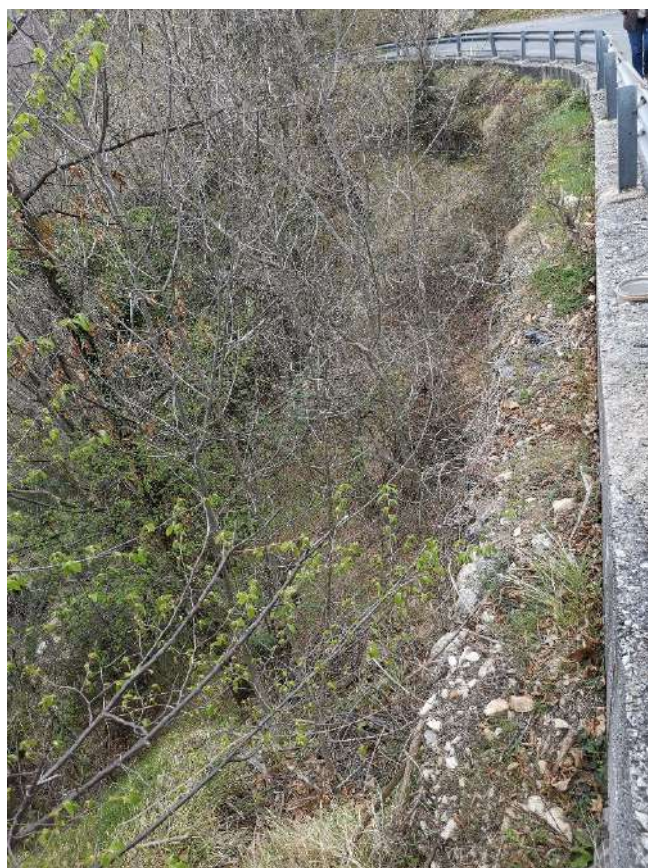
*Figura 5 - Vista della scarpata a valle della strada comunale*
