***INTERVENTO DI RIPRISTINO DELLA VIABILITÀ STRADA
COMUNALE DI SPARVAIRA CONSEGUENTI AGLI EVENTI
ALLUVIONALI DEL MESE DI NOVEMBRE 2016
(CODICE INTERVENTO CN_A18_430_16_304)***

PROGETTO DEFINITIVO - ESECUTIVO

1. RELAZIONE TECNICA DESCRITTIVA

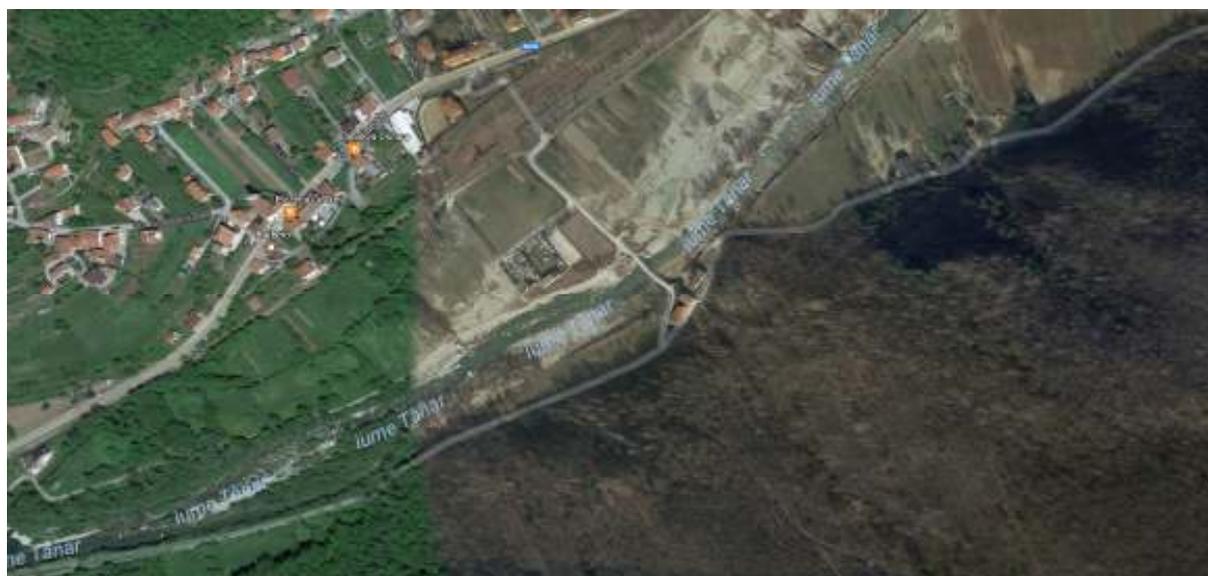
A seguito EMERGENZA IDROGEOLOGICA DEL 23-26 NOVEMBRE 2016 le piogge intense ed eccezionali hanno provocato un'erosione della sponda DESTRA del Fiume TANARO presso l'abitato nelle vicinanze della Frazione Trappa come si evince dalla foto aerea

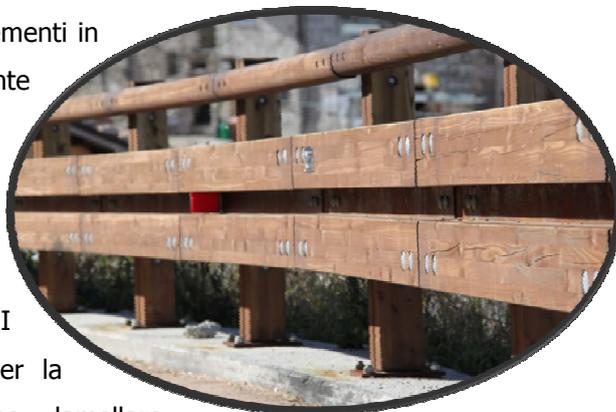
La barriera stradale di sicurezza sarà a due fasce certificata CE per la Classe H2 Bordo Laterale composta da elementi in legno lamellare di conifera e da elementi in acciaio del tipo a resistenza migliorata contro la corrosione atmosferica. Il manufatto omologato in classe H2 destinazione BORDO LATERALE in conformità con il D.M. Infrastrutture e Trasporti n.2367 del 21/06/04 e successivi o CERTIFICATA CE per la stessa classe secondo EN 1317-5, Livello di contenimento $L_c=288$, verrà posta in opera mediante infissione e successivo ancoraggio con viteria e bulloneria necessaria al montaggio. Il tutto fornito e posto in opera dovrà essere costituito da fasce di protezione costituite da elementi in legno lamellare ed in acciaio, opportunamente accoppiati e resi solidali.

Gli elementi metallici dovranno essere realizzati in acciaio per impieghi strutturali a resistenza migliorata alla corrosione atmosferica S355J0WP (tipo "corten" gradoB) secondo UNI EN 10025-5. Montanti in acciaio, ricoperti (per la parte fuori terra) da elementi in legno lamellare appositamente lavorati fino a rivestire interamente il montante sui lati ed in sommità. Tale rivestimento è sagomato sulla testa per limitare ogni infiltrazione di acqua nel legno,

favorendo il deflusso delle acque meteoriche; bulloneria ad alta resistenza con appropriato rivestimento protettivo come da norma UNI 3740:1988; elementi terminali costituiti dagli stessi materiali delle fasce, ma opportunamente lavorati per consentire una idonea chiusura del tratto di barriera, sia dal punto di vista estetico, che funzionale.

Tutti gli elementi in legno dovranno essere realizzati in legno lamellare incollato (Glulam) di conifera (Douglas, Abete o altra specie), gli elementi dovranno essere lavorati e piallati su tutte le facce e a spigoli smussati per prevenire l'insorgere di scheggiature, tutte le parti in legno dovranno essere impregnate in autoclave utilizzando sali organici ed inorganici di tipo "ecologico" privi di Cromo ed Arsenico ed essere trattati mediante impregnazione superficiale con prodotti pigmentanti a base acquosa al fine di evitare la degradazione strutturale del legno sottoposto all'azione dei raggi UV ed al tempo stesso conferire un gradevole colore che ne esalti le naturali caratteristiche estetiche.
